## Rückrufe und Produktüberprüfungen

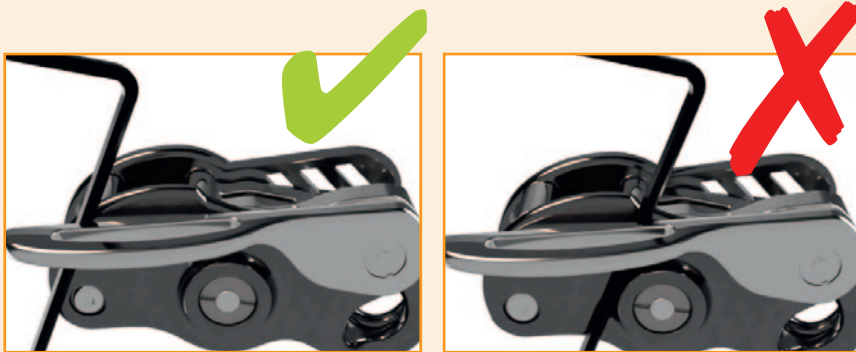
- Problem: Der Ablasshebel hat zu viel Spiel und kann abbrechen. Das Gerät blockiert dann zwar noch, die kletternde Person kann aber nicht mehr abgelassen werden.
- Seriennummern: 05/19, 07/19, 08/19, 10/19, 11/19, 12/19
- Überprüfung: 1-Euro-Münze oder 3-mm-Inbus-Schlüssel zwischen Ablasshebel und Gerät schieben. Falls man damit über die Hälfte des Ablasshebels hineinkommt: einschicken.
- Kontakt: customerservice@beal-planet.com, Telefon: +33 4 74 78 88 88
- Komplette Infos: <https://sport.beal-planet.com/en/content/15-product-recalls>

Überprüfung des Beal Birdie mit 3-mm-Inbus-Schlüssel. Der Inbus-Schlüssel darf sich nicht über die Hälfte des Ablasshebels hineinschieben lassen.

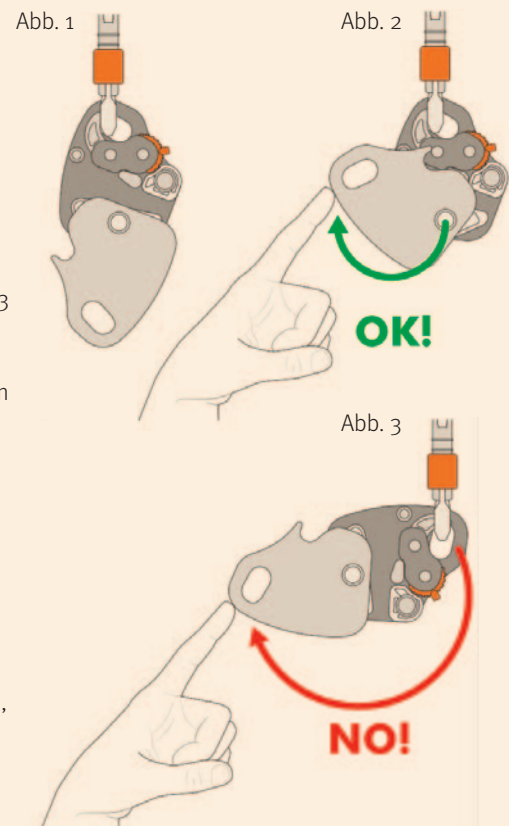
- Problem: Mögliche Verzögerung bei der Verriegelung des Nockens.
- Seriennummern: 0120, 0220
- Überprüfung: Gerät öffnen und an der Öse aufhängen (Abb. 1) und das Seitenteil in Schließrichtung drehen. Bewegt es sich frei, gibt es kein Problem (Abb. 2). Falls das Seitenteil das Gerät mit nach oben zieht, muss es eingesendet werden (Abb. 3).
- Kontakt: recall@aludesign.it, Telefon: +39 035 783595
- Komplette Infos: <https://www.climbingtechnology.com/de/nachrichten/easy-speed/32573>

Überprüfung des Auffängergeräts Easy Speed von Climbing Technology

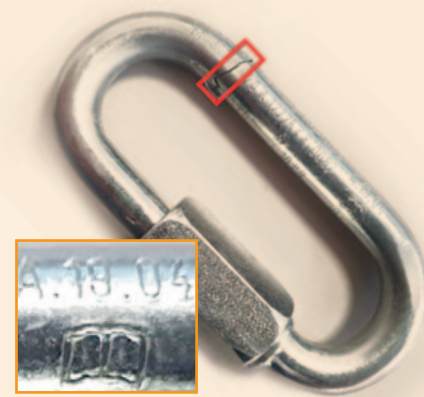
- Problem: Ein einzelnes Schraubglied mit Riss wurde gefunden. Peguet Maillon Rapide werden in folgenden Edelrid Produkten verbaut: Jim Steel Bent Set, Jim Steel Wire Set, Ohm, Smart Belay, Smart Belay X und Screwlink 8 mm.
- Seriennummer: A.19.04
- Überprüfung: Schraubglieder überprüfen auf oberflächlich sichtbare Risse und gegebenenfalls einsenden.
- Kontakt: service@edelrid.de, Telefon +49 (0) 7562 981 0, [peguet@peguet.fr](mailto:peguet@peguet.fr)
- Komplette Infos: <https://www.bergundsteigen.blog/sicherheitsueberpruefung-peguet-schraubverbindung-bei-edelrid-produkten/>

Riss in einem Peguet Maillon Rapide 8-mm der Seriennummer A.19.04
