# Störquellen bei der Lawinenrettung

Wie stark stören elektronische Airbagsysteme, Handys & Co. die LVS-Suche und welche Konsequenzen ergeben sich daraus für die Praxis?

Von Lorenz Berker und Lukas Fritz

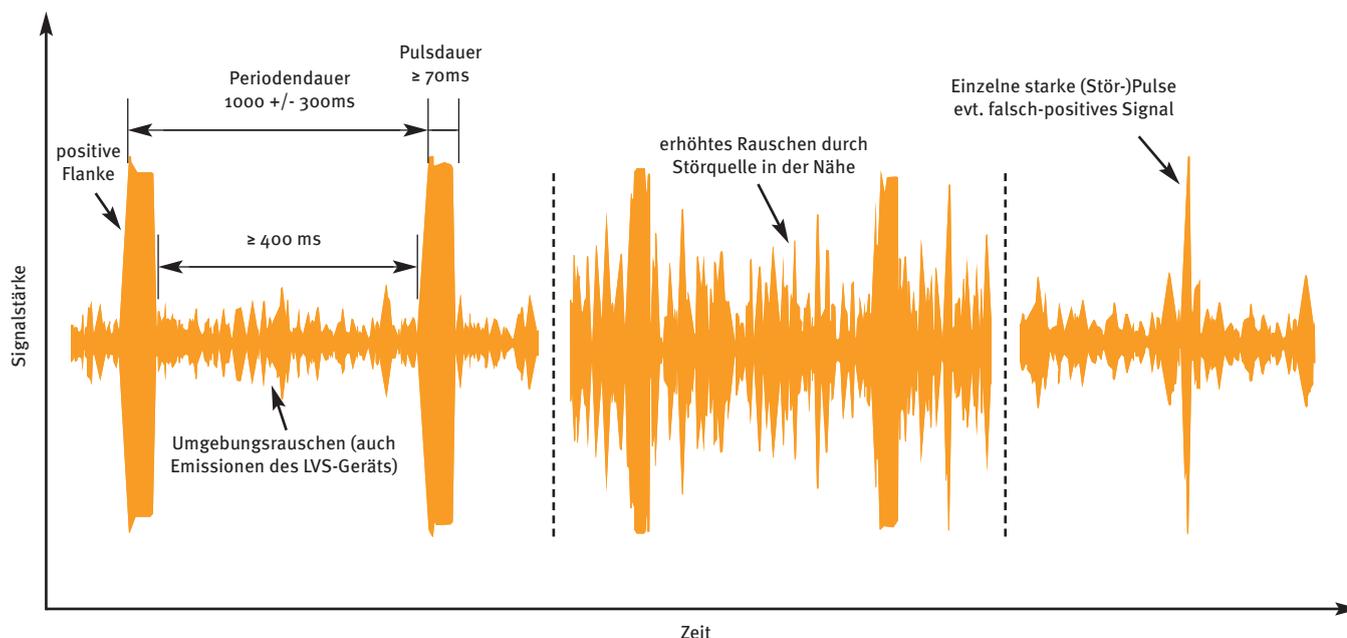
**Abb. 1 Beispiel einer Signalmessung unter realen Bedingungen.** Links: LVS-Geräte müssen laut der gültigen Norm ETSI EN 300 718-1 mit einer Frequenz von 457 kHz +/- 80 Hz bei einer Periodendauer von 1000 +/- 300 ms senden. Die Pulslänge muss  $\geq 70$  ms sein, die Pulspause dazwischen  $\geq 400$  ms. Das „Auffinden“ eines Senders durch ein LVS-Gerät basiert auf dem Erkennen der sog. positiven Flanken der Signalimpulse. Ob und wann ein Signal als sendendes LVS auf dem suchenden Gerät angezeigt wird, hängt von den verwendeten Signalfiltern und der Programmierung der Hersteller ab. Mitte: Ist der durch Störquellen hervorgerufene Rauschpegel zu hoch, wird die Signalerkennung schwieriger (sog. signal-to-noise ratio = Amplitudendifferenz wird kleiner) und ein echtes LVS-Signal womöglich nicht mehr als solches detektiert. Rechts: Gegenteilig können einzelne hervorge-rufene Störimpulse auch von LVS-Geräten als falsch-positive Signale detektiert werden.

Alle elektronischen und/oder magnetischen Quellen können mit Lawinenschuttensuchgeräten (LVS) interferieren. LVS-Geräte müssen laut der gültigen Norm auf einer Frequenz von 457 kHz +/- 80 Hz senden (Abb. 1). Um Signale in großer Entfernung empfangen zu können, wird beim Suchgerät eine hohe Sensitivität benötigt. Zugleich bedingt diese eine geringere Toleranz gegenüber Interferenzen. Geräte mit hoher Empfangsreichweite sind also grundsätzlich anfälliger für Störwirkungen.

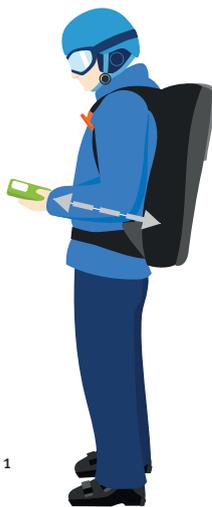
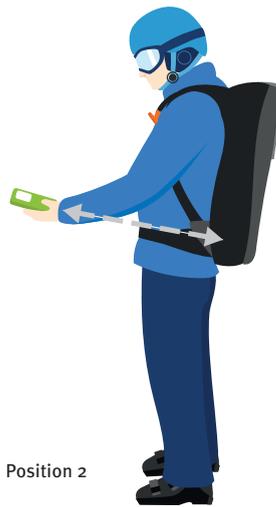
Position 1

Position 2

**Position 1.** Das LVS-Gerät wird nahe am Körper auf Bauchhöhe gehalten (Worst Case)  $\diamond$  gemessener Abstand 30 cm zur elektronischen Haupteinheit der Airbag-Rucksäcke (Litric +10 cm)

**Position 2.** Das LVS-Gerät wird mit leicht ausgestrecktem – nicht überstrecktem – Arm gehalten (Normal Case)  $\diamond$  gemessener Abstand 50 cm (Litric +10 cm)

Bei der Erkennung und digitalen Verarbeitung von LVS-Signalen haben die verschiedenen Hersteller zum Teil unterschiedliche Herangehensweisen. Zum Zweck der Veranschaulichung unterschiedlicher Ausprägungen und Störungsgrade von Interferenzen führten wir unsere Testdurchläufe mit je einem Modell pro Herstellerfirma durch (Abb. 2). Bei der Testreihe zu den elektronischen Airbagsystemen untersuchten wir die Störwirkung anhand aller derzeit auf dem Markt befindlichen Rucksäcke, zum Teil in verschiedenen Software-Versionen (Abb. 3). Für die Messungen trug die Testperson den Rucksack in herkömmlicher Position auf dem Rücken, das Airbagsystem war voll aufgeladen und aktiviert, sodass der Airbag ausgelöst werden konnte. Die Abstände zwischen LVS-Gerät und Störquelle wurden so gewählt, wie sie realistisch in der Praxis auftreten können. Der angegebene Abstand zum Lawinerucksack bezieht sich auf die elektronische Haupteinheit (Motor, Kondensator etc.). Diese liegt bei vier von fünf getesteten Modellen im unteren Rückenbereich; beim Litric-System ist der Abstand der Elektronik bauartbedingt durch seine Lage im oberen Rückenbereich etwas größer (jeweils +10 cm).

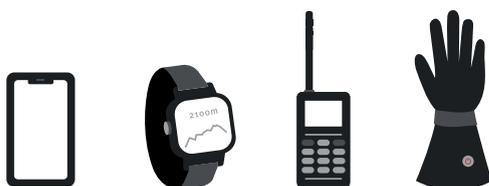
Abb. 3 Alle Rucksäcke (mit Ausnahme des BD JF 1.7) und LVS-Geräte wurden von den Herstellern zur Verfügung gestellt.

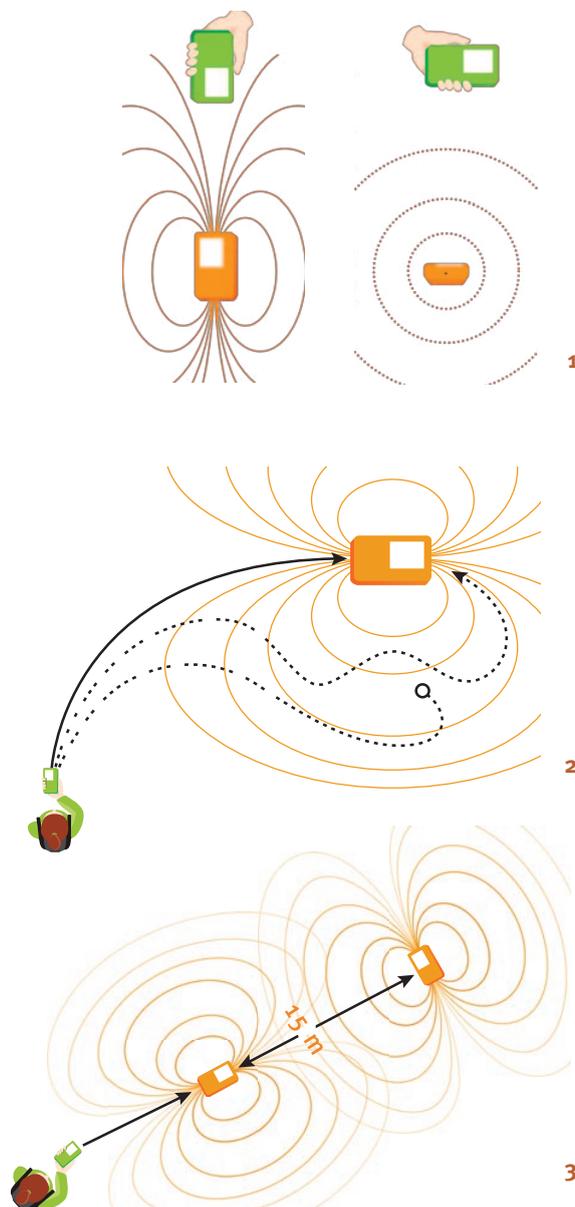
Abb. 4 Die Szenarien für die Signalsuche/Empfangsreich- weite (x- und z-Lage) (1), Grobsuche (2), MPV sowie Feinsuche (3) wurden mit den verschiedenen LVS-Geräten und Störquellen in verschiedenen Positionen unternommen.

Um den Einfluss der Störquellen auf das Suchgerät zu untersuchen, wurden Testanordnungen zu den vom LVS-Gerät unmittelbar beeinflussten Suchphasen Signalsuche (Empfangsreichweite), Grobsuche und Feinsuche sowie zu einem Mehr-Personen-Verschüttungs-Szenario entworfen (Abb. 4). Pro Szenario gab es zunächst Referenzdurchgänge ohne Störeinflüsse. Darauf folgten die eigentlichen Testdurchläufe, wobei Art und Position der Störquelle sowie Koppel-lage variiert wurden – in jeweils mehreren Durchgängen pro Testan-ordnung und Gerät-Störquellen-Kombination.

Im Szenario Signalsuche wurden die maximalen Reichweiten, bei denen ein konstantes und stabiles Signal vorhanden war, in bester (x-Lage) und schlechtester (z-Lage) Koppellage gemessen. Für die Grobsuche wurde insbesondere die qualitative Heranführung an den Sender betrachtet und festgehalten, ob irreführende Signale (einzelne oder mehrere) auftraten. Dafür wurde ein Sender mit 20 m seitlichem Versatz zur Annäherungslinie positioniert. Der Testauf- bau für die Mehr-Personen-Verschüttung und Feinsuche wurde in einem Szenario zusammengefasst. Auf einer Geraden befanden sich zwei Sender in einem Abstand von 15 m – jeweils mit einer Verschüttungstiefe von einem Meter. Der erste Sender befand sich in koaxialer Lage (x-Lage), der zweite in y-Lage zum Suchgerät.

Auch die Einflüsse der elektronischen Störquellen auf das Sendegerät wurden überprüft, dabei fungierte jedes der oben genannten LVS-Geräte als Sender. Um den Worst Case abzubilden, wurden die Störquellen direkt auf dem Sendegerät platziert.

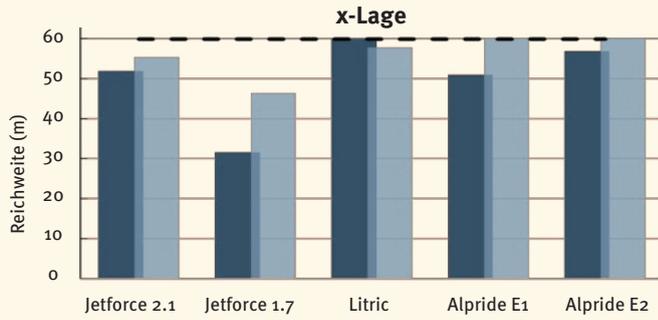
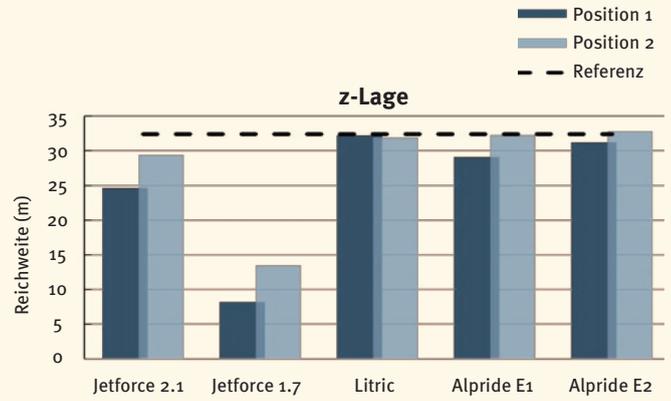
**Arva Neo BT Pro**

**Einfluss der elektronischen Airbagsysteme auf die Empfangsreichweite verschiedener LVS-Geräte**

Die Messwerte zeigen jeweils die gemittelte stabile Empfangsreichweite, die mit dem jeweiligen LVS-Gerät und den Airbagrucksäcken am Rücken erzielt werden konnte. Sender in x- und z-Lage. Suchgerät in Position 1 und 2 (30/50 cm, Litric +10 cm).

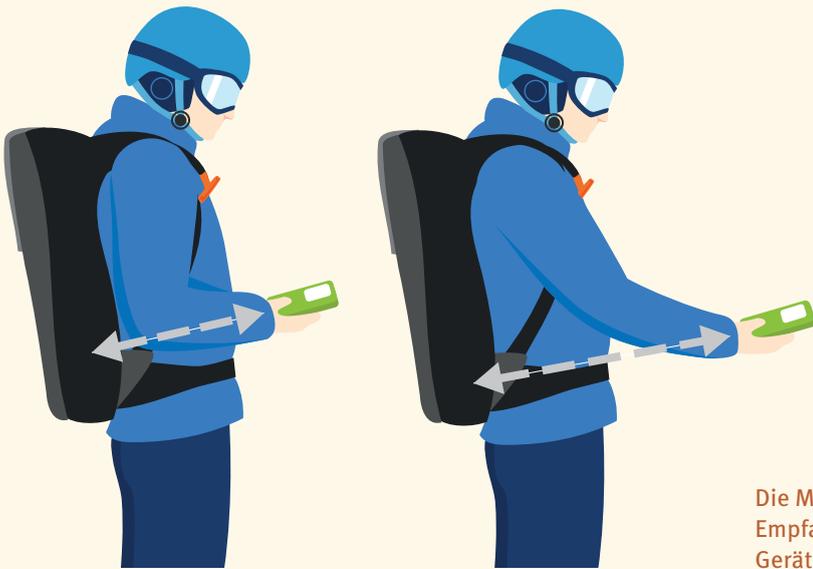
**Pieps Pro BT**

Position 1

Position 2

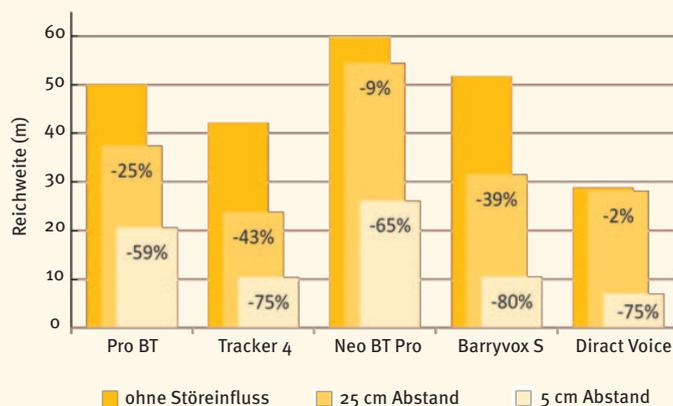
Abb. 5 Auswirkungen des Handys auf die stabile Empfangsreichweite in beiden Positionen.

**Handy.** Ein eingeschaltetes Smartphone mit vorhandenem Signalempfang wurde in der Jackentasche auf Bauchhöhe verstaut. In Position 1 war das LVS nahe am Körper nur wenige Zentimeter vom Handy entfernt (siehe Abb. 5), in Position 2 betrug der gemessene Abstand 25 cm. Bei der Grobsuche war in Position 1 eine Heranführung nicht möglich, in Position 2 (25 cm) war diese zwar möglich, allerdings mit spätem Signalempfang und teilweise mit Aussetzern. Die Reduktion der Empfangsreichweite in coaxialer (x-)Lage:

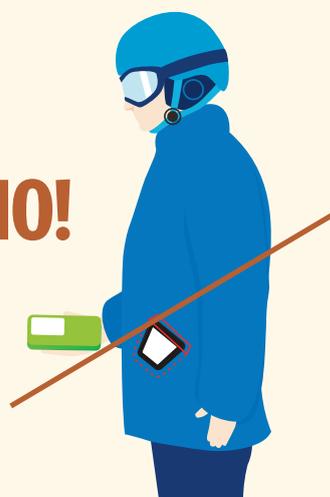
Handy, LVS in Position 1

Insbesondere im Hochgebirge führt die teils topographisch verursachte geringe Mobilfunknetzstärke zu einer erhöhten Sendeleistung von Handys (andauernde Netzsuche), was zu einer verstärkten Interferenz mit LVS-Geräten führen kann.

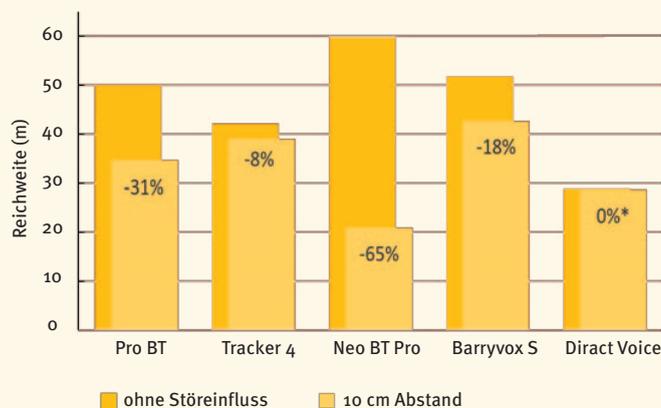
**Abb. 6 Deutliche Reichweitenreduktion durch GPS-Uhr bei manchen LVS-Geräten (\*in anderen Szenarien stärkere Auswirkungen).**

**GPS-Uhr.** Ein im Bergsport gängiges Garmin-Fenix-Modell mit laufendem GPS-Tracking wurde an derselben Hand getragen, mit der auch das LVS gehalten wurde. Die Reichweitenreduktion war bereits merklich (Abb. 6); gravierender noch waren die Einflüsse aber in der Grobsuche: Neo BT Pro, Tracker 4 und Direct Voice zeigten unabhängig von der Distanz zum Sender dauerhaft falsch-positive Signale an.

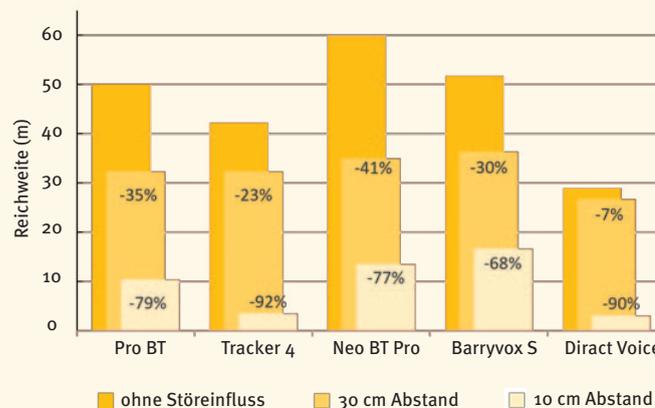
**Abb. 7 Mit einem Digitalfunkergerät reduziert sich die Reichweite des Signalempfangs beträchtlich.**

**Funk.** Ein Digitalfunk, wie er auch bei Bergrettungsorganisationen verwendet wird, wurde in einem dafür üblichen Trageholster verstaut. Der Abstand zum suchenden LVS betrug 10 cm in Position 1 und 30 cm in Position 2. Bei allen Geräten verringerte sich die Reichweite des Signalempfangs in Position 1 massiv. In der Grobsuche war keine Heranführung möglich. Im Abstand von 30 cm (Pos. 2) betrug die Reichweitenreduktion noch rund 30 %. Beim Barryvox S und Neo BT Pro war die Grobsuche stark gestört, beim Tracker 4 gar nicht erst möglich und die MPV-Erkennung allgemein verspätet (Abb. 7).

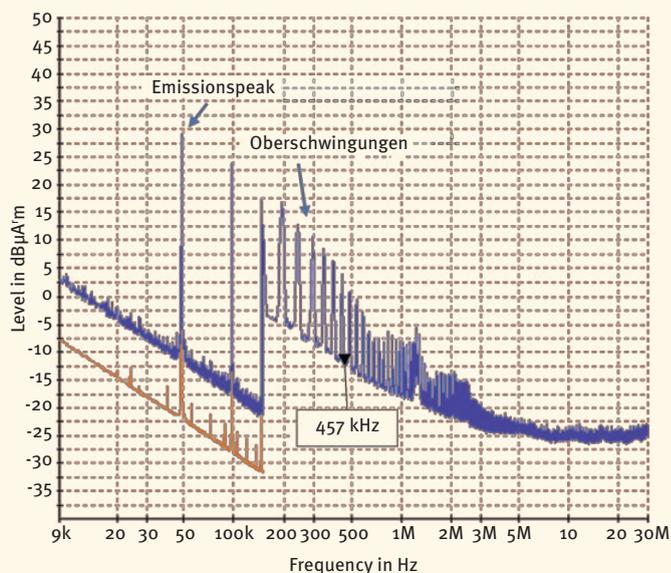
**Abb. 9** Beispielhafte Messung der Emissionen eines Rucksackmodells im Frequenzbereich (9 Hz–30 MHz) aus dem Labortest. Emissionspeaks in einer anderen Frequenz können harmonische Schwingungen verursachen, die im ungünstigen Fall Auswirkungen auf den Bereich der LVS-Signale von 457 kHz haben.

Auch im Normungsgremium für die Lawinenairbag-Norm (EN 16716) gibt es Bestrebungen, die Interferenzthematik in die Überarbeitung der Norm mit aufzunehmen. Die Problematik und Testanforderungen sind jedoch komplex. Die Identifikation möglichst vieler Trigger von falsch-positiven Signalen bleibt zumindest mittelfristig eine Sisyphusarbeit. Als Ergänzung zu unserem Test ließen wir die elektronischen Lawinenrucksäcke deshalb explorativ in einem EMV-Labor (elektromagnetische Verträglichkeit) des TÜV untersuchen. Einerseits, um die Emissionsproblematik selbst besser zu verstehen und andererseits, um die Hersteller noch stärker zu sensibilisieren. In den Messreihen zur elektromagnetischen Emission im Frequenzbereich 9 kHz bis 30 MHz ließ sich erkennen, dass neben erhöhten Emissionspegeln auch durch Elektronik emittierte Pulse harmonische Oberschwingungen verursachen können, die dann möglicherweise im Bereich der LVS-Frequenz von 457 kHz Störungen bei der Suche bewirken (Abb. 9).

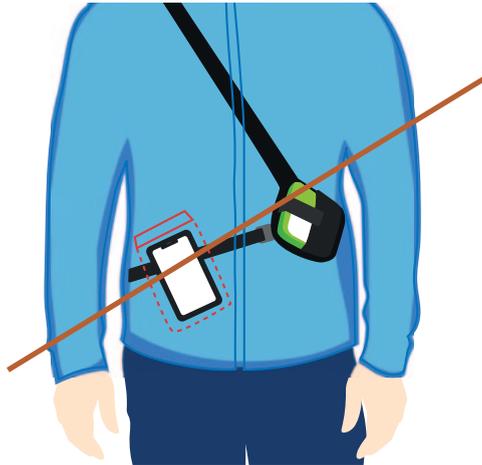
Kein Handy in der Jackentasche (auch keine Actionkamera auf Brusthöhe) bei gleichzeitigem Tragen des LVS-Gerätes in der Halterung, da hier im Fall einer Lawinenverschüttung das Handy über dem LVS-Gerät zum Liegen kommen und somit eine Abschirmung des Sendesignals auftreten kann.

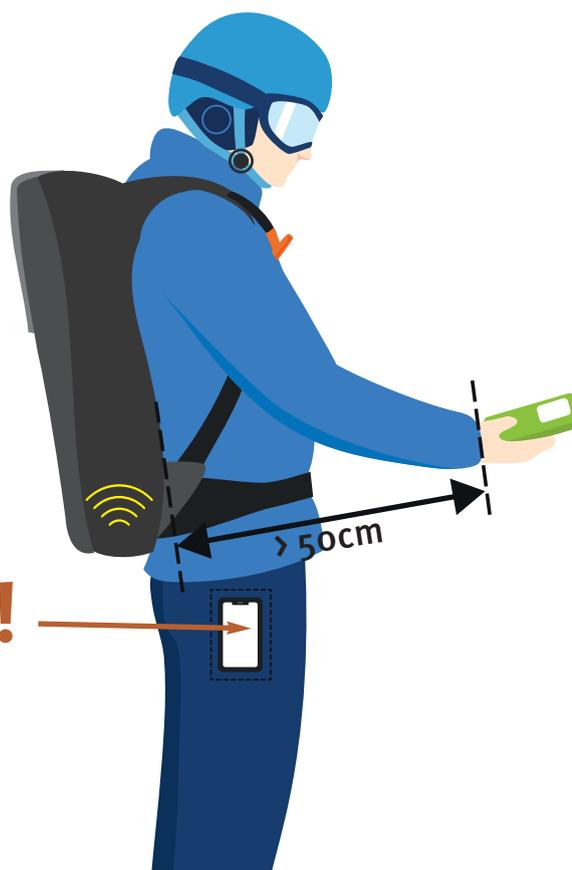
Mindestens 50 cm Abstand zu benötigten elektronischen Geräten herstellen. Nur wenn das Handy für den Suchvorgang ausgeschaltet ist, kann es in der vorderen Hosen- bzw. Jackentasche verbleiben.

**OFF!**
